# Journal de bord d'alternance de BUT3

**PHRAVIXAY Maxime**

Année scolaire : 2023-2024

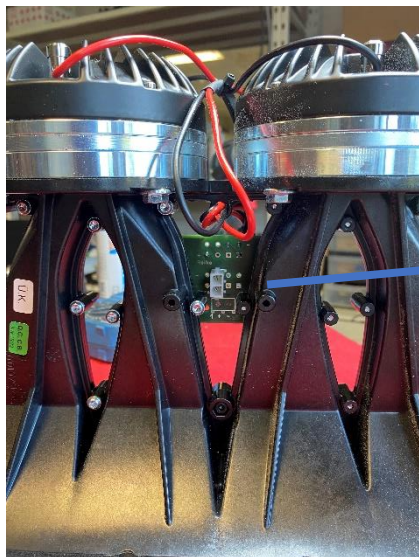
**Problème :** plus d'aigües

Après quelques vérifications on a identifié le problème : sur la carte de la basse la borne du (+) n'était pas connectée au circuit double face. Le trou métallisé n'était probablement pas présent.

Figure 2/ Image de la basse de la KSL8 (before)

**Solution :** On a dessoudé le bornier et je l'ai ressoudé sur des emplacements libres présents au milieu de la carte. (Solution suggérée par l'alternant)

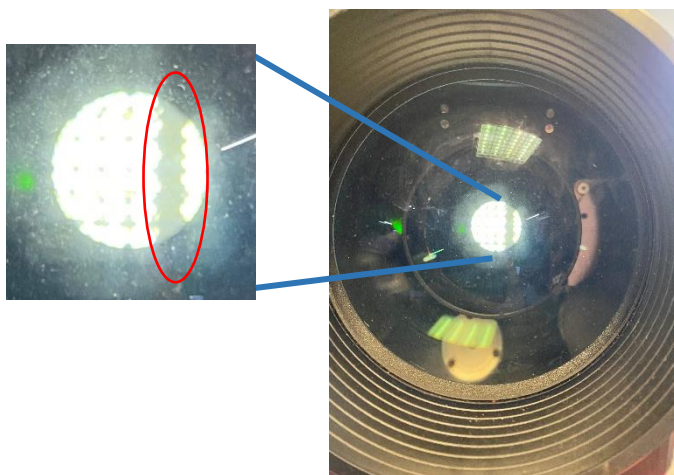
Problème : Présence d'une colonne de Led constamment éteintes H.S

Figure 7/ Photo du projecteur Led de face

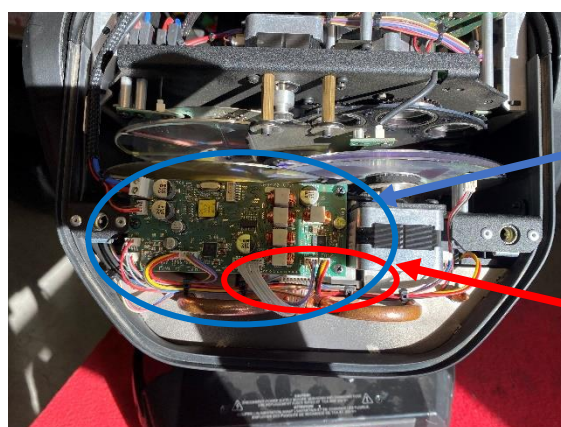
Localisation de la dalle led à l'intérieur d'une Lyre

Figure 8/ Photo dell'intérieur d'une Lyre

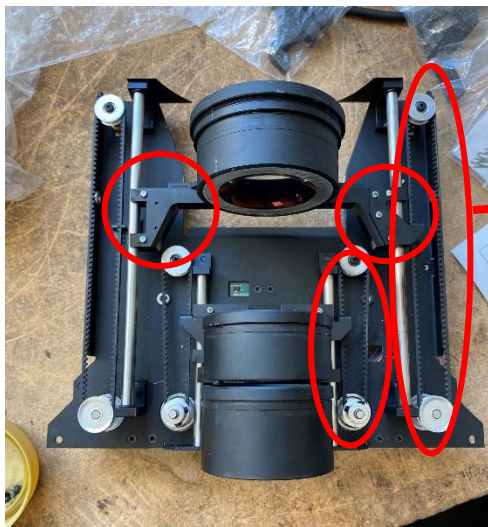
Pb : structure plastique du « block zoom » fondu à cause du soleil

Figure 10/ Photo du block Z&F avec l'indication des parties endommagées

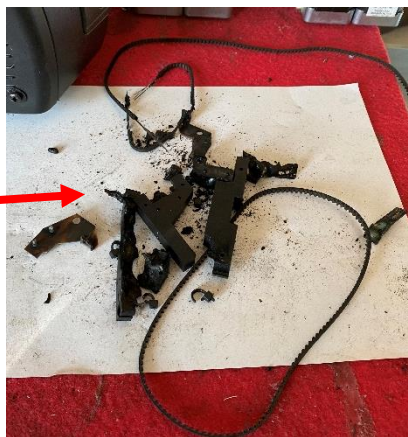
Figure 9/ Photo des morceaux endommagés du block Zoom&Focus

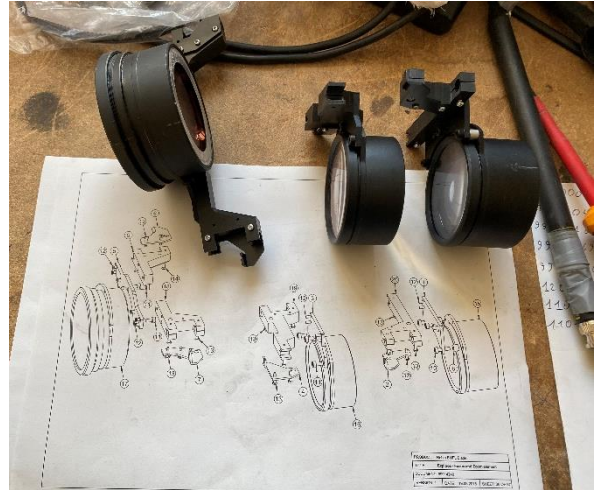
Figure 11/ Photo des trois lentilles récupérées sur le block Zoom& Focus dont les certaines des parties plastique ont cramé

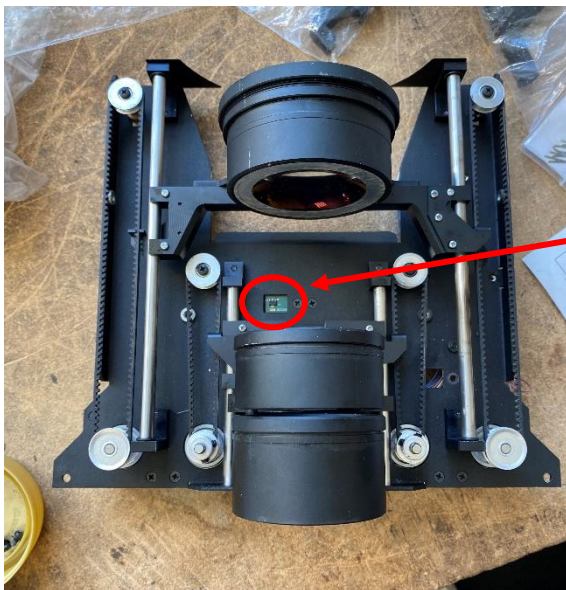
Figure 13/ Photo du block Zoom& Focus à la suite du remplacement des parties carbonisés

- Reconstitution de la structure mobile des lentilles (-> zoom et focus) avec les pièces de rechange

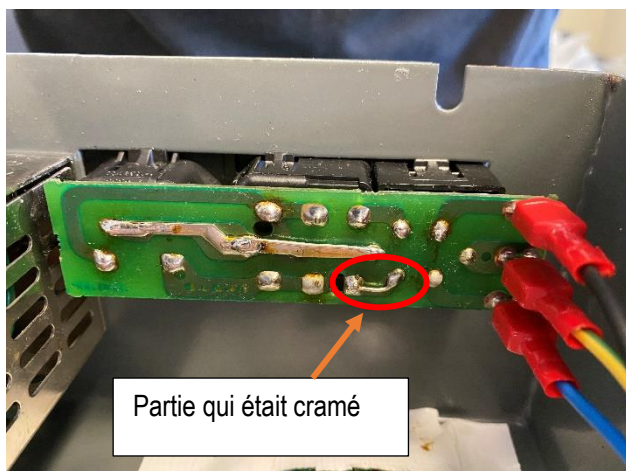
Constatation : carte d'alimentation sur laquelle est soudé la borne d'alimentation présentant des traces de brûlure et une soudure manquant d'étain.

Figure 16/ Image de la carte connecteur alim présentant des traces de brûlure

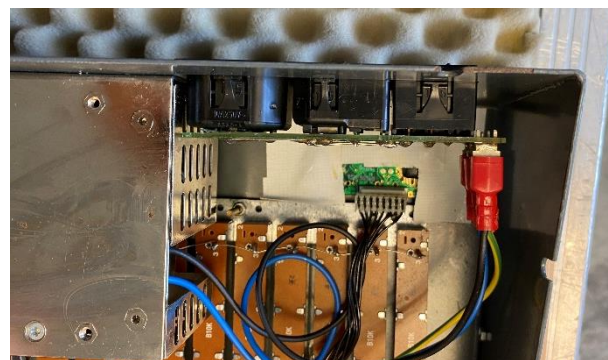
Figure 15/ Image de la carte connecteur alim présentant des traces de brûlure (vue de haut)

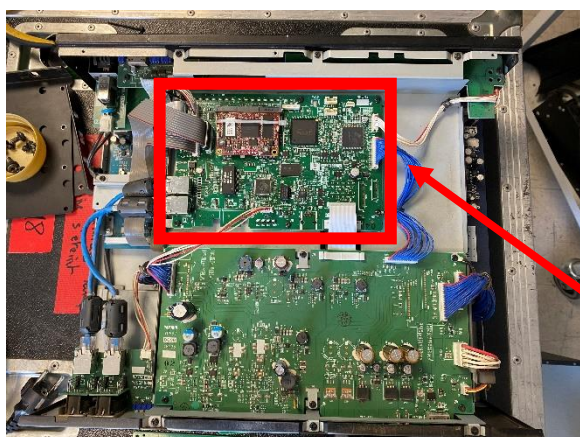
Carte à remplacer

Figure 18/ Image de l'intérieur d'une Rio 1608

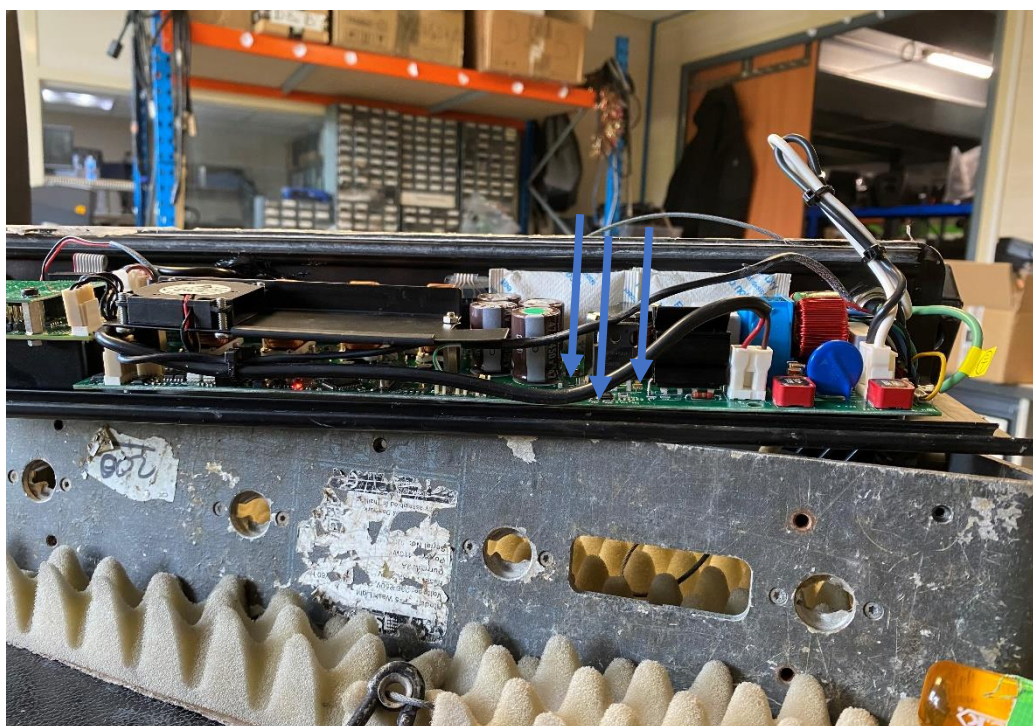
Constat : carte électronique affaissée, donc les circuits de la carte se retrouvent trop proche de la carcasse métallique, ce qui a probablement provoqué l'apparition d'arc électrique.

Figure 22/ Image de la carte électronique du P5, de côté

Localisation de l'endroit où la carte s'affaisse

Solution : Rajout de boulons sur la fixation située au niveau de la déformation pour remettre à niveau la carte.

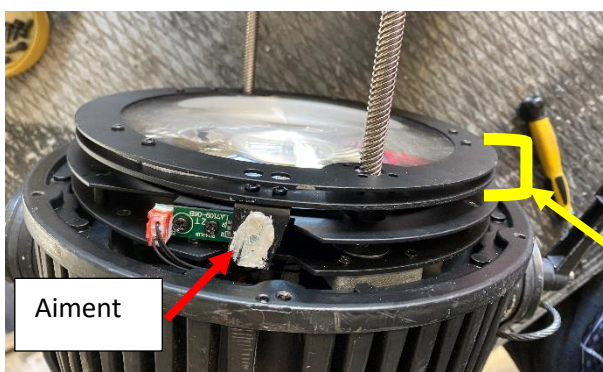
Ensuite j'ai interchangé les capteurs qui détectent que le zoom est arrivé à la butée. Sur le n°6 le problème persiste et sur le PAR LED du stock, il n'y a aucun dysfonctionnement. Ensuite j'ai échangé la planque zoom du n°6 par celui du PAR remisé. À la suite de cela, le n°6 ne rencontre aucun problème et fonctionne normalement. J'en ai déduit que le problème venait en fait de la plaque zoom et plus précisément de l'aimant qui arrive en face du capteur permettant de détecter que la plaque zoom est arrivée à la butée.

Solution : J'ai tourné l'aimant de la plaque zoom pour que le côté le plus aimanté soit bien tourné face au capteur.

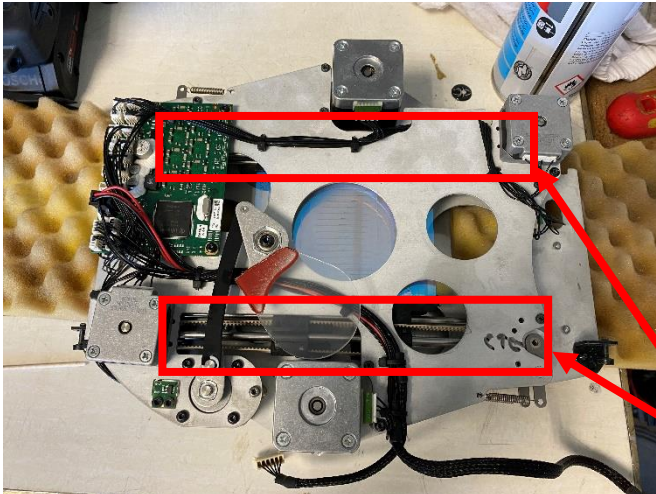
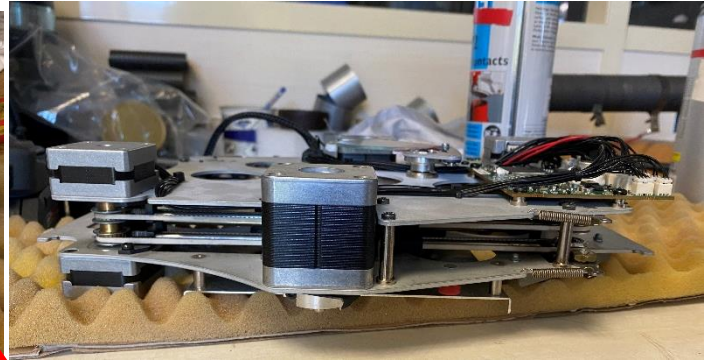
Localisation des  
barres fixes

Problème : couleur cyan, magenta, et CTC bloqué.

Figure 66/ Block filtres de Mac VIPER

Manipulation : Dé-grippage des barres fixes sur lesquels se déplacent les lentilles CTC et de couleur cyan et magenta.

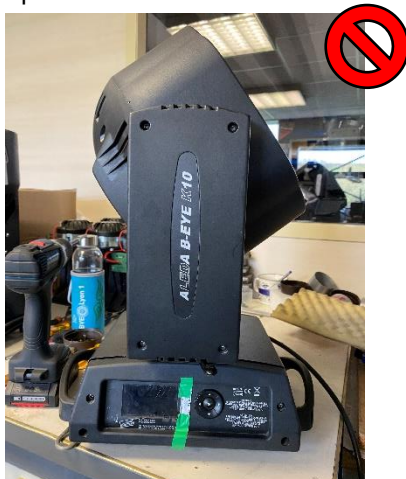
Problème : au démarrage et quand on lui fait faire ces calibrassions par défaut, la lyre se retrouve dans la mauvaise position.

Figure 68/ Lyre K10 (mal positionner après la fin de la calibration auto)

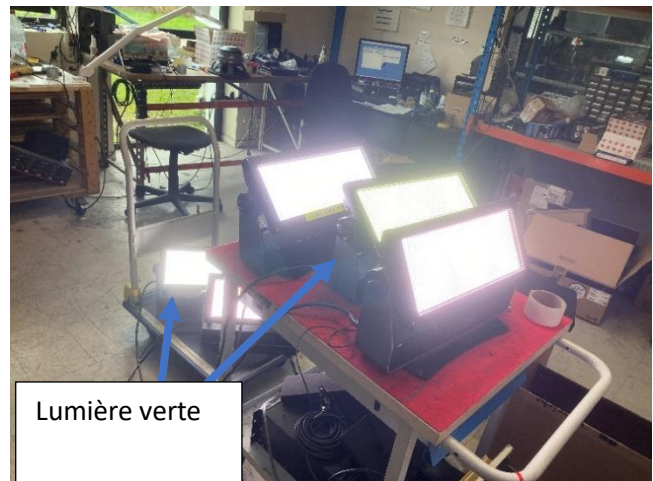
On a pu observer que deux des cinq Q7 ont une lumière verdâtre, bien qu'on envoie simultanément à chaque machine, des valeurs identiques aux canaux commandant les quatre couleurs RGBW.

Figure 73/ Cinq projecteurs Q7

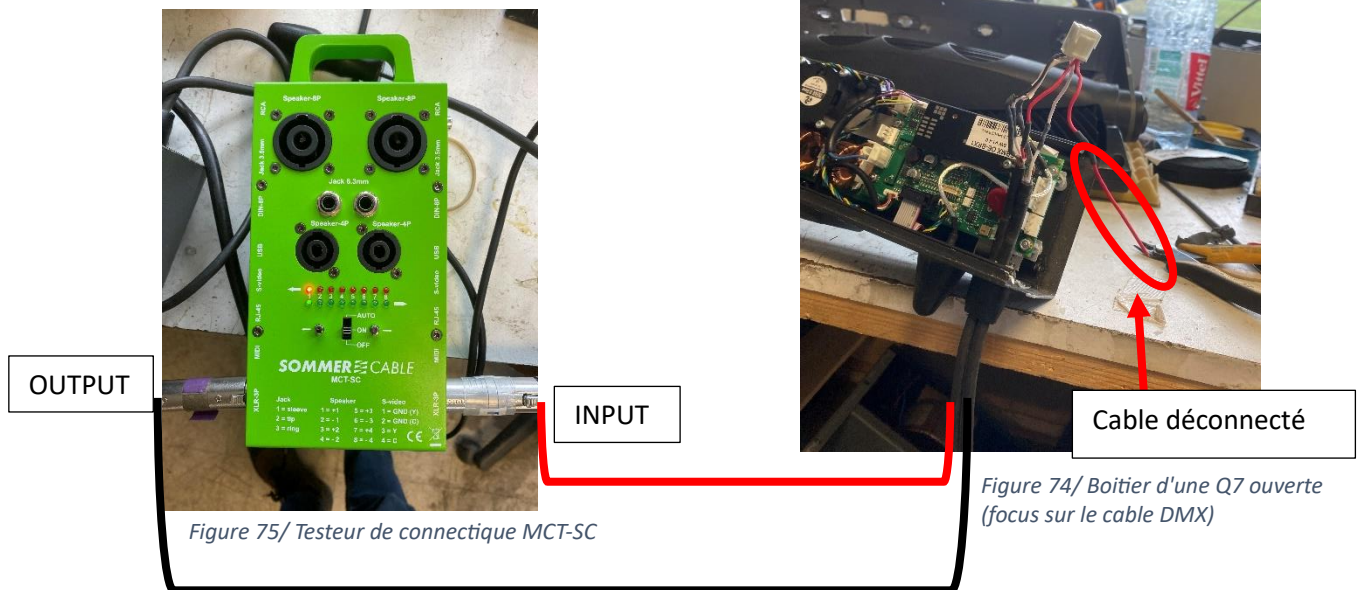
J'ai pu observer que le port 3 du n°13 et du n°9 n'était connecté à rien, grâce à une MCT-SC, qui est un appareil permettant de tester des connecteurs, comme des connecteurs Jacks, RCA, DIN, RJ45, ou USB.

J'ai donc retiré les câbles DMX des n°13 et 9 puis j'ai remplacé le câble du n°13 par un nouveau. En ce qui concerne le n°9, nous le gardon de côté en attendant notre commande de câble DMX.

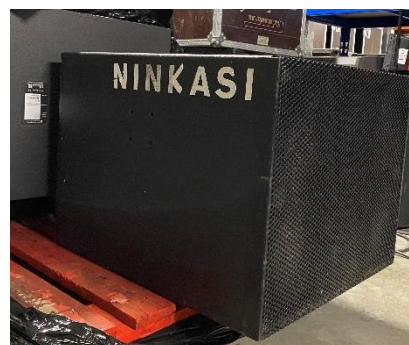
- Caisson de la n°1 abîmé
- Les autres haut-parleurs n'ont pas de défaut

Figure 81/ Haut-parleur Max 12

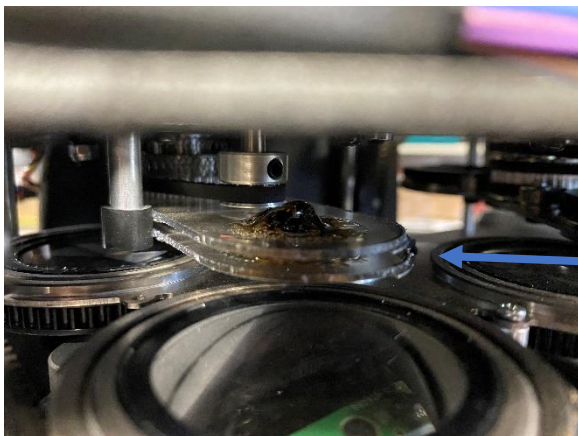
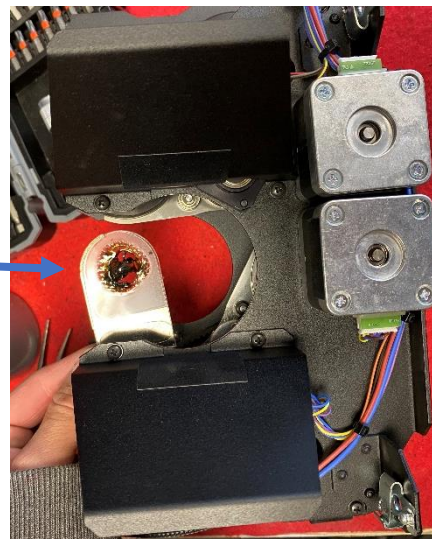
Après remplacement des trois cartes précédemment citées, j'ai constaté que 2 des lentilles du frost sont brûlées et fondu, ce qui générerait une « error frost ».

Etat final : N°217 : lentilles « frost » manquant.

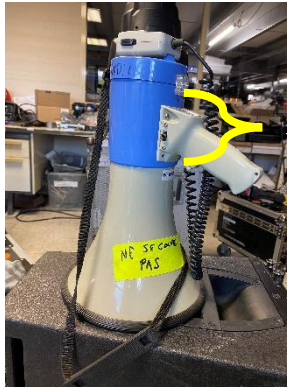
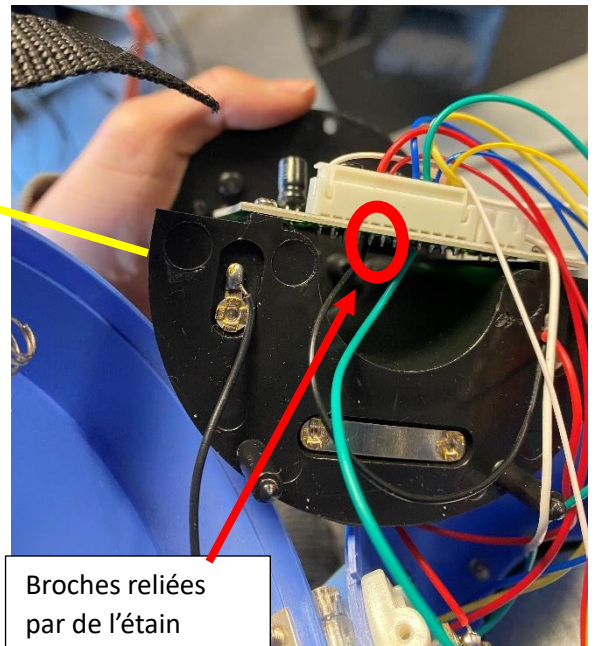
Broches reliées  
par de l'étain

Problème : (chose à savoir il n'y a pas de bouton marche arrêt) Une fois le boîtier contenant les piles fermé, le mégaphone émet une alarme de façon continue peu importe le mode dans lequel il est.  
Constatation : deux broches séparées étaient court-circuitées.

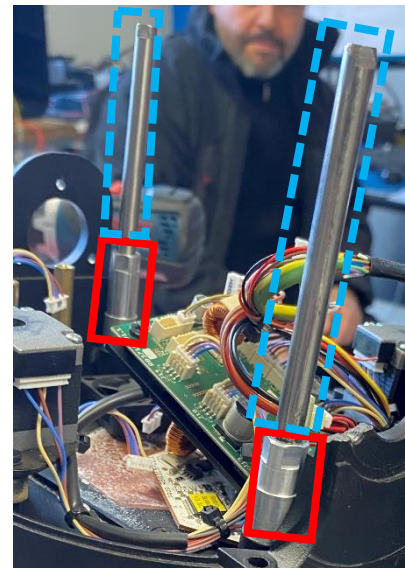
Pièces  
manquantes

Observation : je remarque en démontant les barres de fixation du zoom, que la pièce en aluminium qui fait office de buté est ord usage. Il faudra donc commandez une pièce de remplacement.  
En attendant la SPIKIE reste au SAV en attendant de recevoir la pièce manquante.

État final : en attente de pièces
