# Journal de bord d'alternance de BUT3

**PHRAVIXAY Maxime**

Année scolaire : 2023-2024

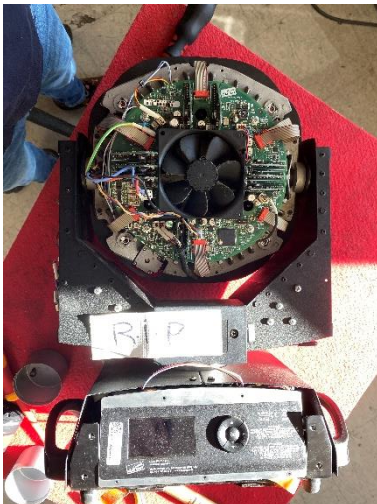
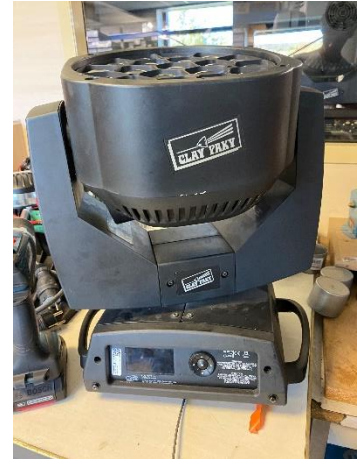
- 1ère machine. Base cassée au niveau de la partie mobile. Mais partie mobile contenant l'éclairage led en bon état (K10= n°40)
- 2e machine. Base en bon état, mais partie mobile contenant l'éclairage led H.S (K10= n°34)
- 3e machine. Écrans LCD abîmés (=> tache visible), mais ensemble en bon état (K10= n°19)

**Observation & Manipulation :** J'ai démonté les parties mobiles contenant l'éclairage led. Puis j'ai assemblé la partie mobile contenant l'éclairage led en bon état de la machine 1 avec base en bon état de la machine 2. Ce qui nous donne une LYRE en bon état.

Pour la 3e machine, j'ai récupéré l'écran Lcd de la machine 1 et je l'ai assemblée sur la machine 3.

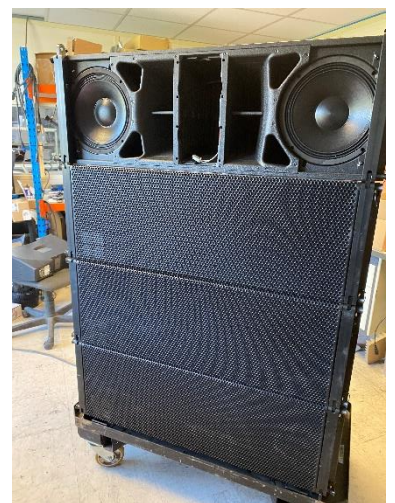
Figure 1/ Image de 4 enceintes KSL8

**Problème :** plus d'aigües

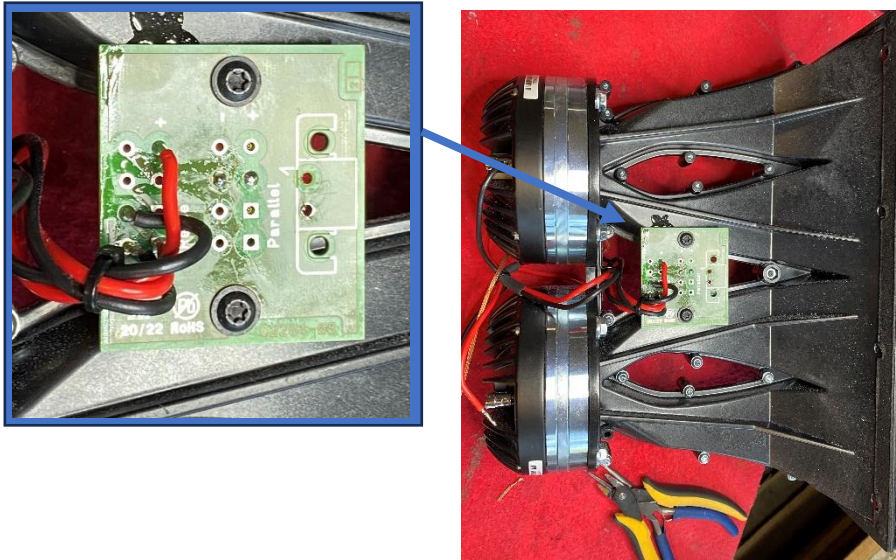
Figure 2/ Image de la basse de la KSL8 (before)

Après quelques vérifications on a identifié le problème : sur la carte de la basse la borne du (+) n'était pas connectée au circuit double face. Le trou métallisé n'était probablement pas présent.

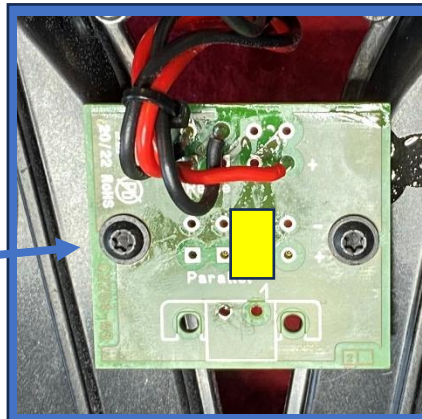
Figure 3/ Image de la basse de la KSL8 (after)

Nouvelle emplacement du bornier

**Solution :** On a dessoudé le bornier et je l'ai ressoudé sur des emplacements libres présents au milieu de la carte. (Solution suggérée par l'alternant)

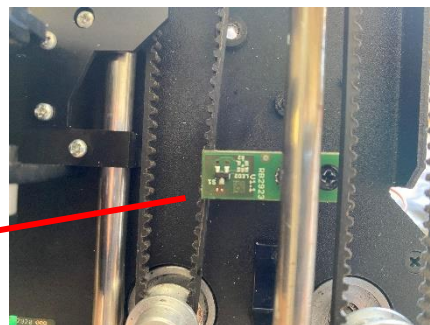
Figure 12/ Photo du capteur qui a remplacé le capteur qui a brulé

Pb : structure plastique du « block zoom » fondu à cause du soleil

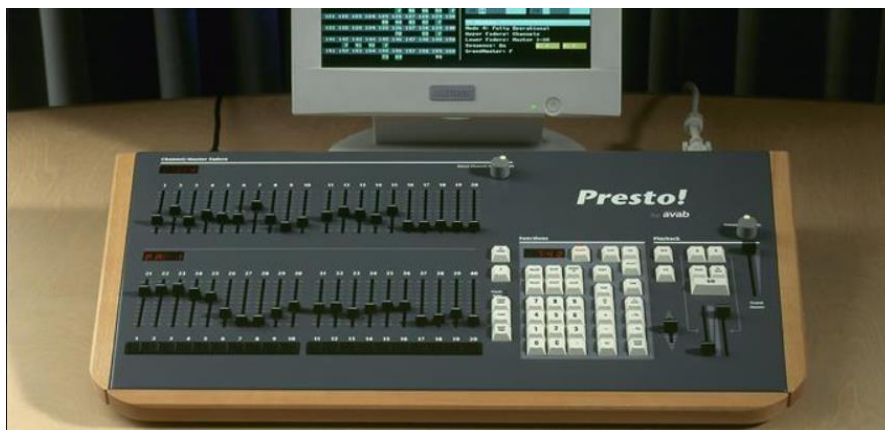
Figure 14/ Image d'une console PRESTO

**Problème** : à parement la console s'éteindrait une fois sur deux

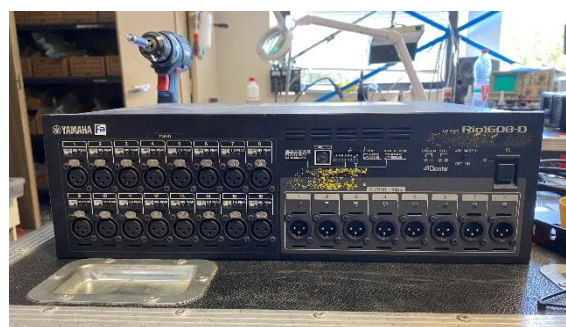
Figure 17/ Image d'une Rio 1608-D

Carte à remplacer

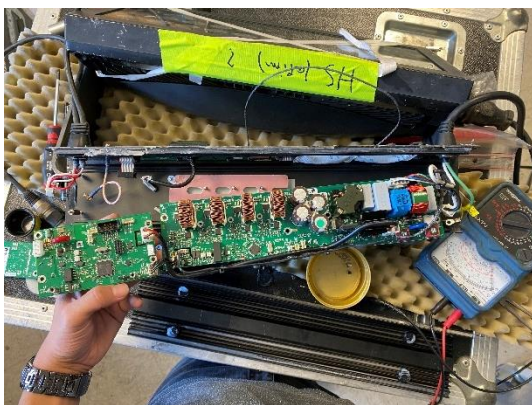
Figure 21/ Image de la carte électronique du projecteur P5

Problème : fusible cassé

Constat : carte électronique affaissée, donc les circuits de la carte se retrouvent trop proche de la carcasse métallique, ce qui a probablement provoqué l'apparition d'arc électrique.

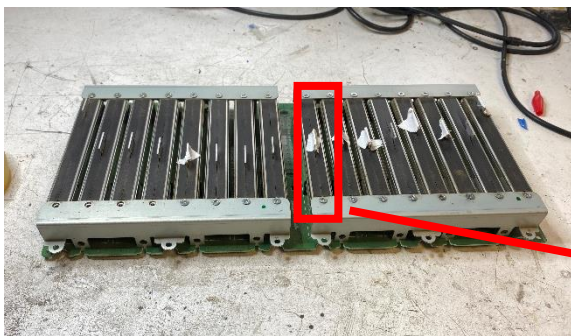
Figure 24/ Image d'une carte de FADER

Problème : À la suite du test de calibrations des Fader on a remarqué que certains Fader sont plus lent que les autres ou trembles pendant leurs déplacements

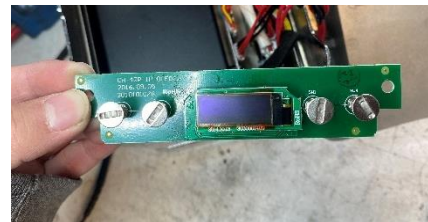
Figure 30/ Carte LCD & bouton de projecteur Led WELFIT 6-Pack ALU

=>n°112 => problèmes : 2led H.S + écrans LCD H.S

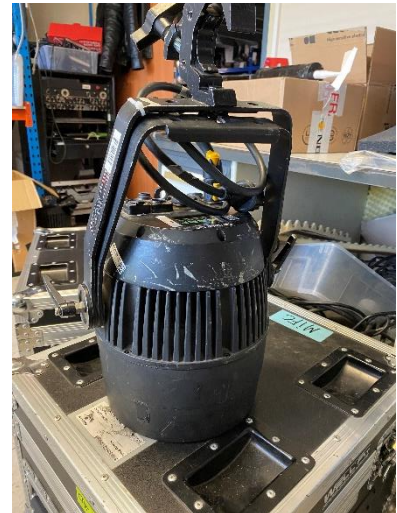
Figure 33/ Projecteur PAR LED RVBW 120HD

Problème : zoom ERROR => A chaque mise en marche, le projecteur effectue un test zoom. Dans notre cas les moteurs qui font tourner chacun une visse qui fait monter ou descendre le zoom, force continuellement pour faire descendre le zoom même si celui-ci a atteint la butée.

Manipulation : Démontage du PAR Led et test de l'appareil ouvert.

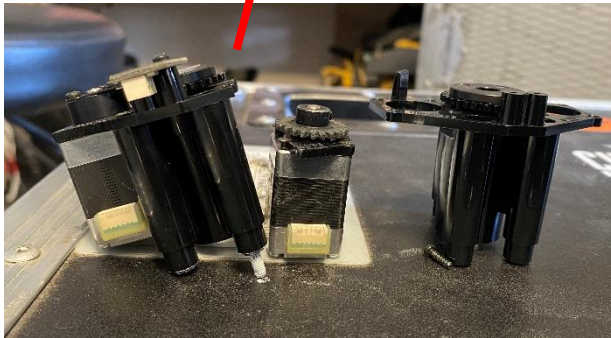
Figure 36/ Block flower d'un projecteur LYRE Spikie

Problème : Support lentilles « effect flower » cassé.

Manipulation : Désassemblage du capteur et des moteurs du support cassé sur un support neuf.

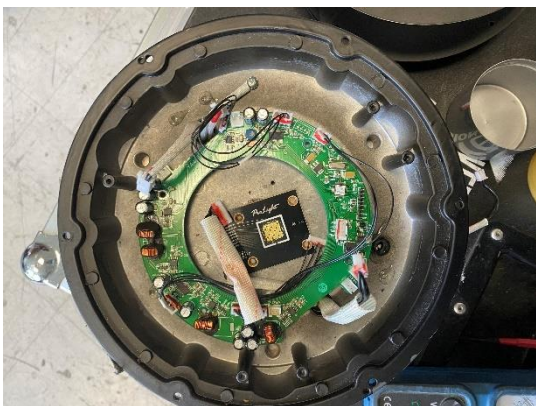
Figure 37/ Projecteur PAR LED RVBW 120HD (visuel sur la carte "driver led" et "led")

Problème : Les LED rouges reste constamment allumé.

Manipulation : J'ai récupéré la carte driver d'un autre projecteur PAR LED et l'ai installer dans le projecteur Par led

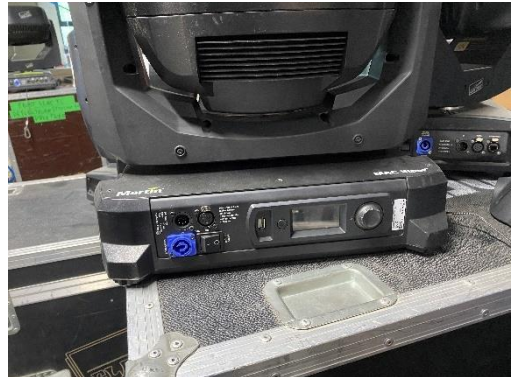
Figure 39/ Face arrière d'une Mac Viper Profile

Observation supplémentaire : j'ai repéré un composant ayant cramé. Le composant en question, a pour rôle de protéger des surtensions.

Manipulation : récupération d'une façade d'une machine similaire appartenant à notre société.

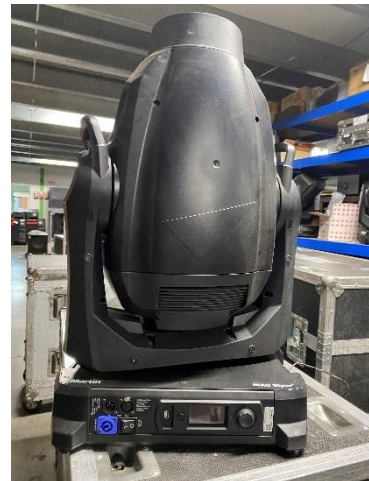
Figure 62/ Mac Viper

Problème : couleur cyan, magenta, et CTC bloqué.

Dé-grippage des barres fixe sur lesquels se déplacent les lentilles CTC et de couleur cyan, magenta.

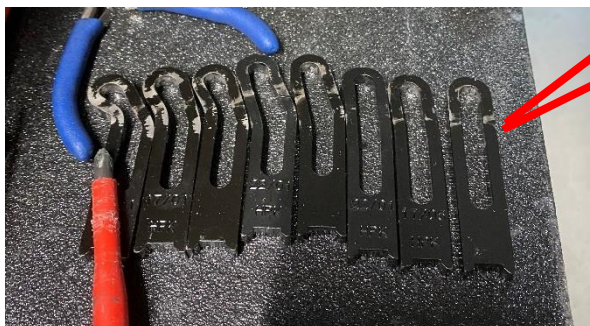
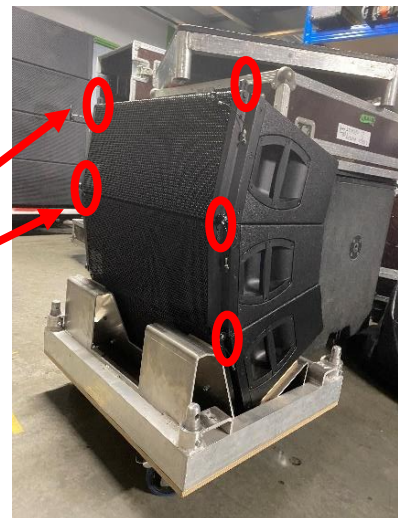
Figure 64/ Barre de fixation d'haut-parleurs Y12

**@-Changement des barres de fixations de 4 haut-parleurs Y12.**

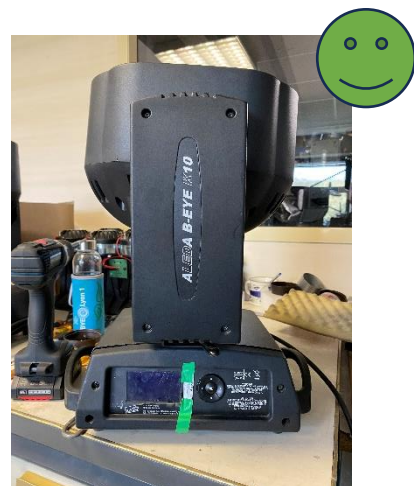
Figure 67/ Lyre K10 (bien positionner après la fin de la calibration auto)

Problème : au démarrage et quand on lui fait faire ces calibrassions par défaut, la lyre se retrouve dans la mauvaise position.

Manipulation : changement de la carte interface avec celle de la lyre n°46

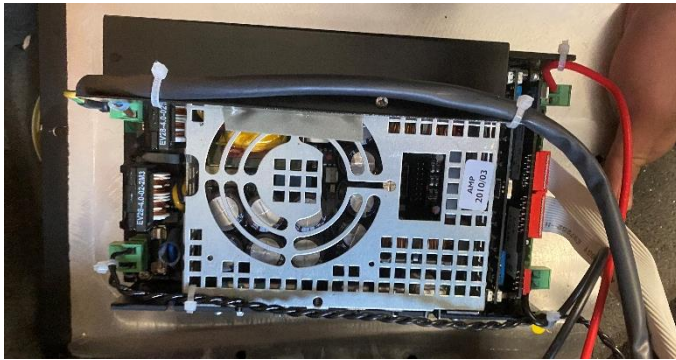
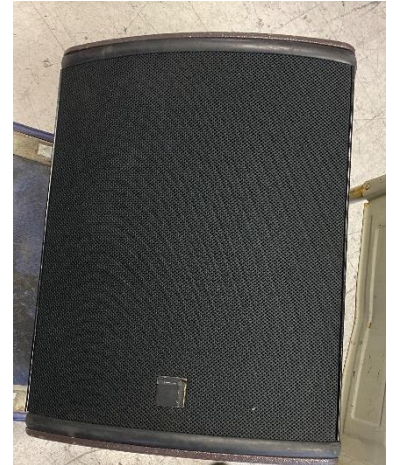
Figure 71/ Carte alimentation d'une enceinte amplifier 112P

### @- De-oxydation d'enceinte amplifier 112p (x2)

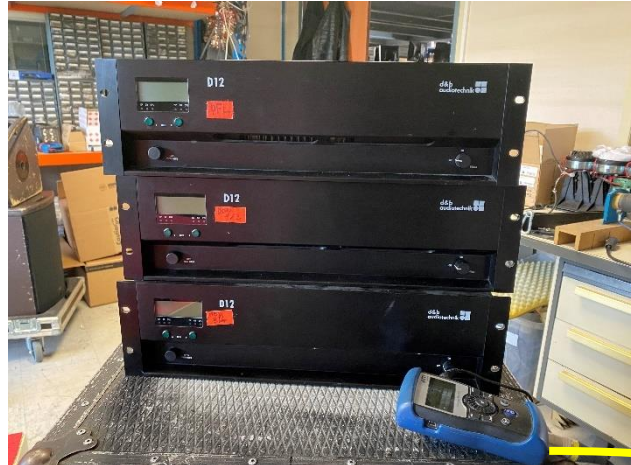
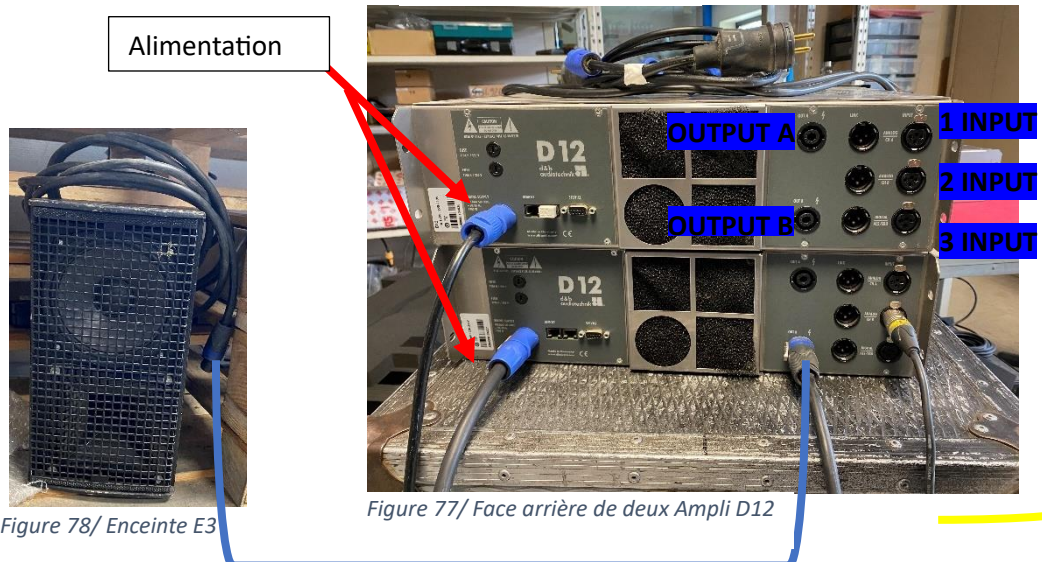
Figure 76/ Trois ampli D12

Cependant on a remarqué sur les trois machines que la led ISP clignote au lieu de rester fixe, quand le D12 reçoit un signal en entrée. En effet la led ISP est sensé s'allumer fixement quand le D12 reçoit un signal en entré.

J'ai alors procédé à l'ouverture des trois boîtiers et à la dé-oxydation des connectiques des parties analogiques des appareils.

Par suite de cela, j'ai reproduit le même test sur les trois appareils. Aucun problème n'a été observé après la dé-oxydation des connectiques.

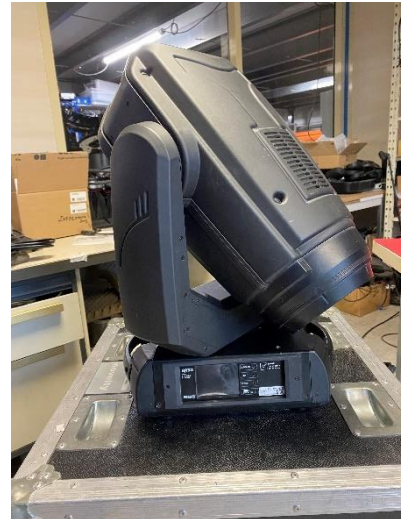
Problème : le réglage « LED Output Int. » (Qui avec le « Dimmer », est un réglage de l'intensité de l'éclairage led) ne reste pas à sa valeur maximum, ce qui fait que les led ne s'allument que faiblement. Et il ne peut être mis à sa valeur Max que dans le menu « Calibrate effects » du menu « Calibrate ». Mais une fois sortie du menu « Calibrate effects » sa valeur retourne à 0.

Premièrement j'ai démonté les façades des VIVA n°19 et n°10, sur lesquelles sont fixés la carte display (=PCB Display).

Pour transférer les données de calibration des cartes de la Viva n°19 aux cartes de la Viva n°10, j'ai suivi la procédure suivante :

Après avoir remplacé le PCB Display du n°10 par celui du n°19,>> aller dans le menu « Calibrate effects » du menu « Calibrate »,>> puis maintenir la touche validation V verte pendant 6 secondes.>> Puis quand le message "really want to store ?" s'affiche, confirmer « yes » touche V verte.

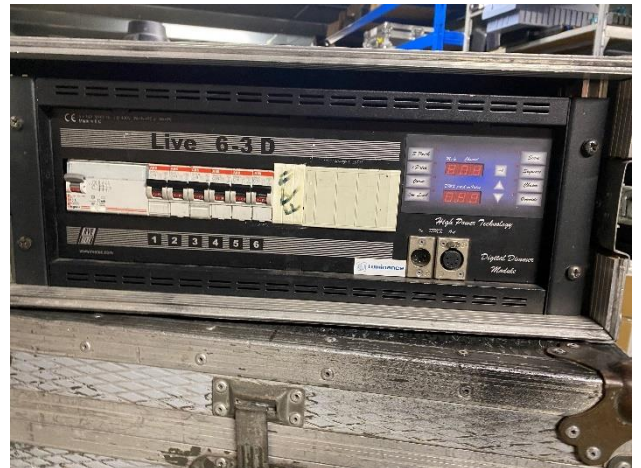
Problème : Pavé tactile H.S « Inutilisable »

J'ai commencé par brancher l'appareil à une alimentation triphasé 230/400 Vac 50/60Hz, afin de tester le pavé tactile. J'ai pu constater que seul 2 des 11 boutons fonctionnaient.

J'ai alors décidé de démonter l'appareil afin de procéder à une inspection visuelle. Ensuite j'ai dé-oxydé les connectiques reliées à la carte électronique de l'écran tactile qui est fixée à la façade de l'appareil. Et après j'ai retiré un boulon qui s'était retrouvé coincé entre l'écran et la carte électronique, au niveau de la soudure du connecteur reliant la carte à l'écran.

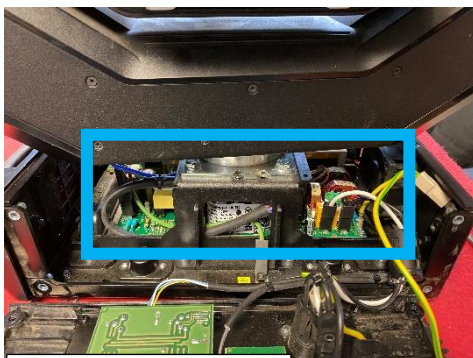
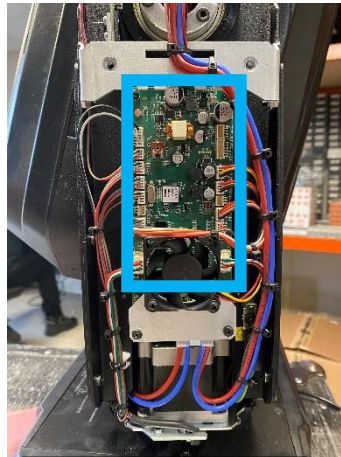
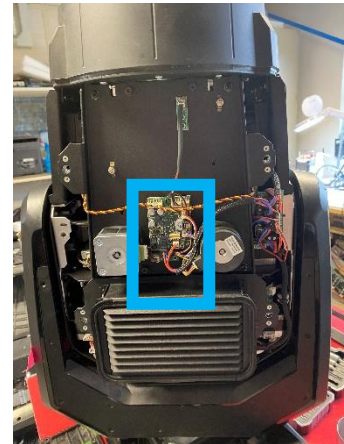
Après remplacement des trois cartes précédemment citées, j'ai constaté que 2 des lentilles du frost sont brûlées et fondu, ce qui générerait une « error frost ».

Changement de carte :

- pan/tilt
- Carte zoom
- Carte alimentation

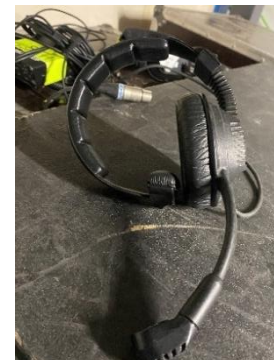
Problème : câble a changé

Manipulation : soudure

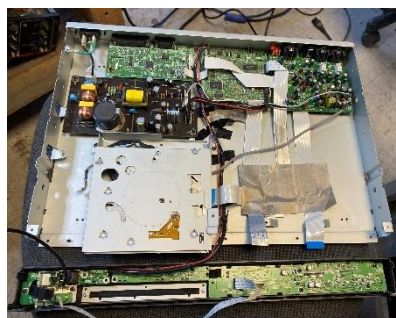
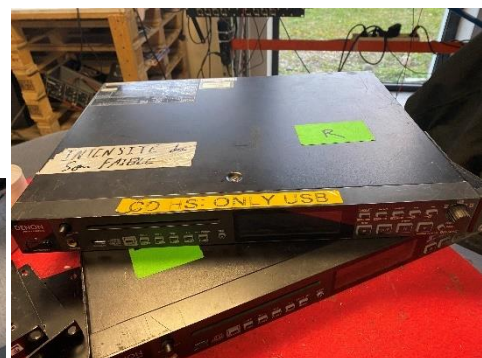
Problème : entrée usb inutilisable et bouton cassé

Manipulation : J'ai échangé la façade sur laquelle est fixé le port USB et la carte électronique

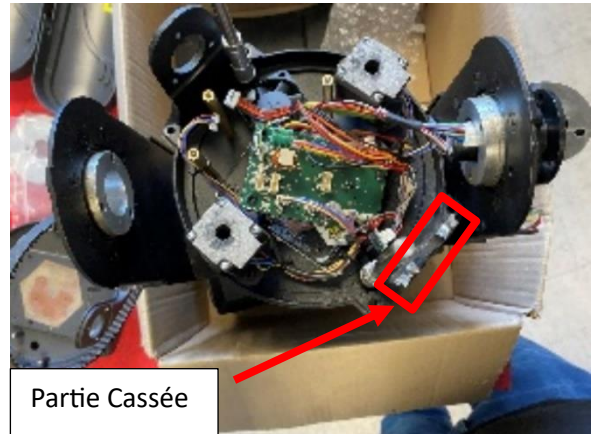
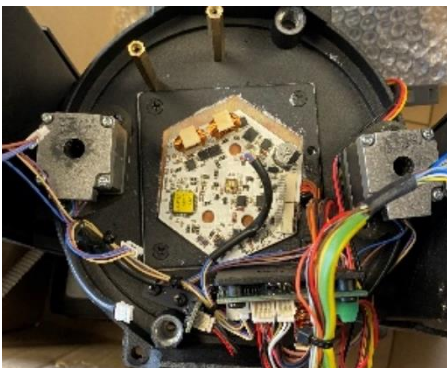
Problème : structure du block led cassé

Manipulation : re assemblage du module led

- Extraction de la carte led
- Extraction de la carte driver
- Dé assemblage des 2 moteurs, des barres de fixation du zoom et du ventilateur arrière.

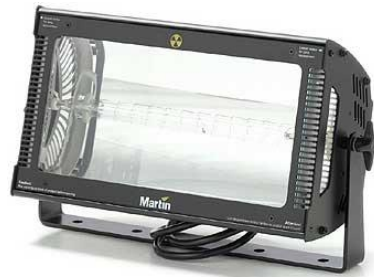
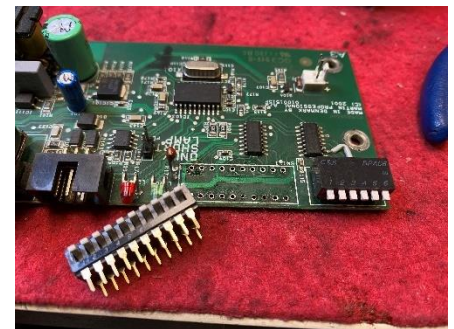
Figure 82/ Atomic 3000

Problème : Switch « BPA10 » cassé

Manipulation : Changement des Switch

- Ouverture de la carcasse
- Découpe des broches du Switch
- Extraction des broches coupé et de l'étain résiduel, avant la pose du Switch de remplacement. (En faisant chauffer le pad, je retire les broches avec une pince), (pour retirer l'étain je rajoute de l'étain sur les pads puis j'utilise une pompe à dessoudé pour retirer tout l'étain)
- Placement du nouveau Switch
- Soudure
- Fermeture de l'appareil

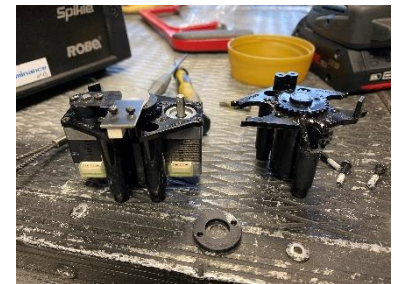
Problème : partie plastique du flower fondue

À la suite du changement du support plastique, il reste un engrenage abîmé que l'on ne possède pas. J'ai donc décidé d'échanger le flower du n°13 avec le SPIKIE n°17 (sur lequel j'ai travaillé lundi 11 décembre).

Manipulation : Changement du support plastique.

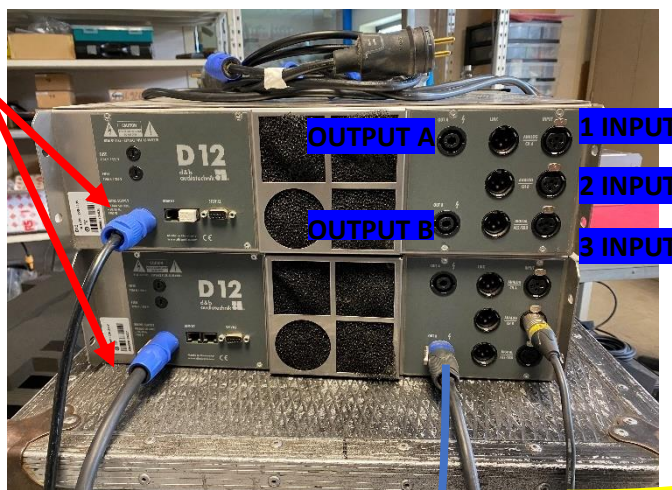
Figure 85/ Face arrière de deux Ampli D12

Cependant on a remarqué sur les trois machines que la led ISP clignote au lieu de rester fixe, quand le D12 reçoit un signal en entrée. La led ISP est sensé s'allumer fixement quand le D12 reçoit un signal en entré.

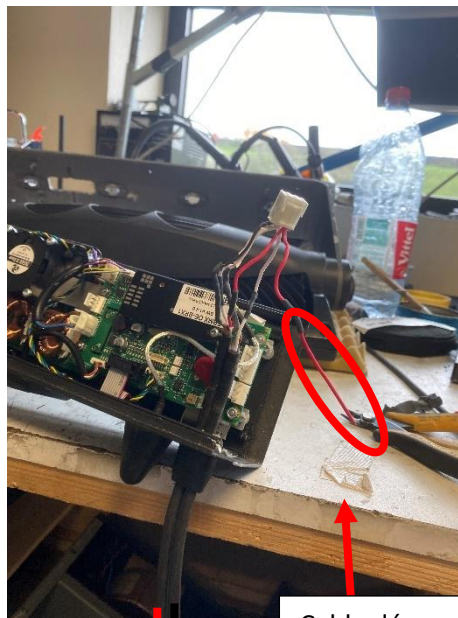
Figure 88/ Boitier d'une Q7 ouverte  
(focus sur le cable DMX)

J'ai pu observer que le port 3 du n°13 et du n°9 n'était connecté a rien, grâce à une MCT-SC, qui est un appareil permettant de tester des connecteurs, comme des connecteurs Jacks, RCA, DIN, RJ45, ou USB.
